SITUACE - ÚSEK 3
1:250

Zodp. projektant: Ing. Michal Slanina	Vypracoval: Ing. P. Malina	Autorizoval: Ing. Michal Slanina	
Místo: Pazderna, sil. III/4733	Investor: Obec Pazderna, Pazderna 65, 739 51 Dobrá	Měřítko: 1:250	
Ákce: Chodník v obci Pazderna - 2.část			Datum: 03.10.2022
			Zak. číslo: 22_13
			Stupeň: DUR+DSP
Obsah: SITUACE - ÚSEK 3			Pare č.: 1 2 3
Díl: DOKUMENTACE OBJEKTŮ A TECH.			Číslo výkresu: 4 5 6
			D 2.3

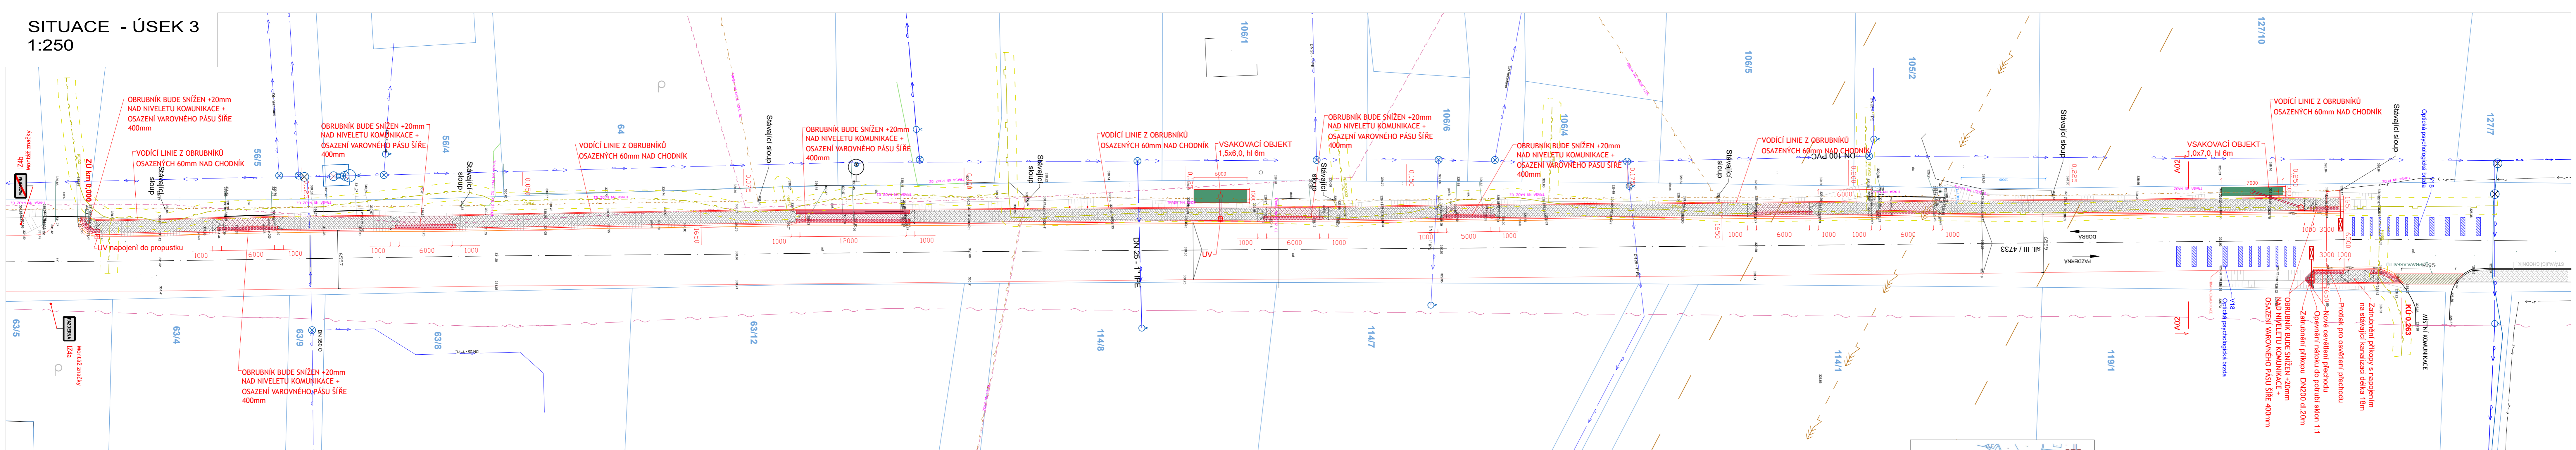
POZNÁMKA:
- OSAZENÝ SIGNÁLNÍ PÁS NEBUDE UMÍSTĚN V MÍSTĚ PRO PŘECHÁZENÍ MP - DLE ČSN 73 6110 Z1 ČL.10.1.3.1.14. TOTO MÍSTO NELZE ZE STAVEBNĚ TECHNICKÝCH DŮVODŮ POVAŽOVAT PRO OSOBY SE ZRAKOVÝM POSTIŽENÍM ZA BEZPEČNÉ. BUDE ŽÁZEN POUZE VAROVNÝ PÁS.
